Programa de Trabajo Anual

2019

SISTEMA ADMINISTRATIVO MUNICIPAL DE AGUA POTABLE Y
ALCANTARILLADO DEL MUNICIPIO DE IXTLAHUACÁN
DE LOS MEMBRILLOS, JALISCO

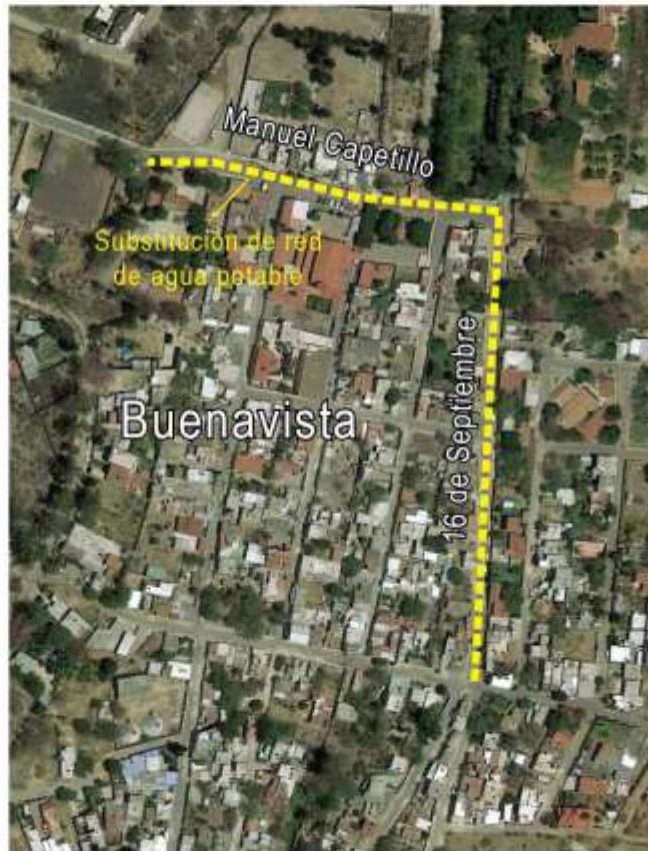
6 Diagnostico: En la Localidad de Buenavista se han reportado continuamente fugas de agua, causadas principalmente por el mal estado de la red de distribución de agua potable.

Propuesta de solución: Substituir la red principal de agua potable en las calles 16 de Septiembre y Manuel Capetillo (longitud aproximada de 500 m).

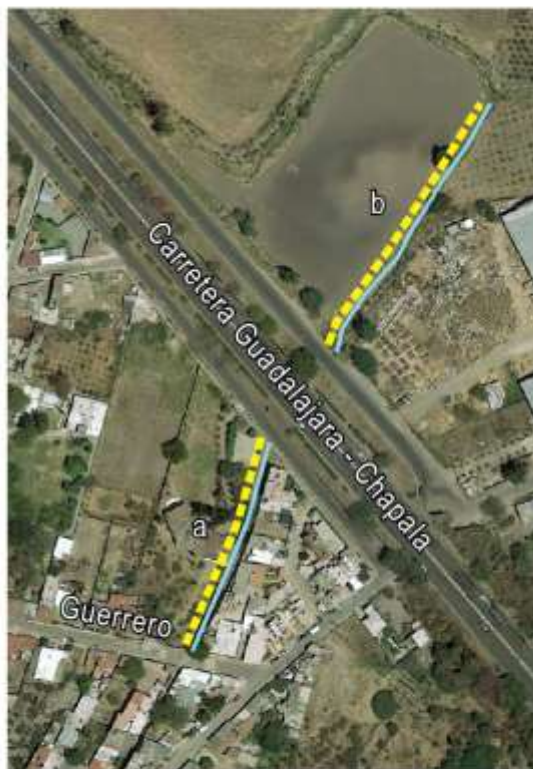
- 7 **Diagnostico:** El azolve en el arroyo que cruza la manzana urbana entre la Calle Guerrero y la Carretera Guadalajara - Chapala a la altura del retorno a Guadalajara, está provocando inundaciones en la zona.

- Propuesta de solución:**
- Desazolver el arroyo que cruza la manzana urbana entre la Calle Guerrero y la Carretera Guadalajara - Chapala a la altura del retorno a Guadalajara.
 - Colocar Ademe en el arroyo después de su cruce con la Carretera Guadalajara - Chapala.

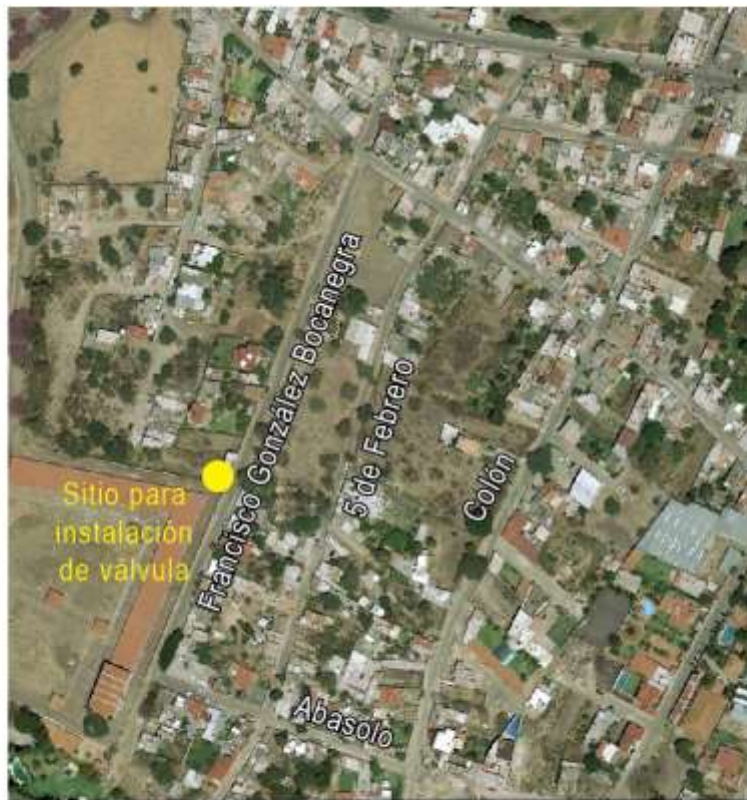
- 8 **Diagnostico:** No se tiene control de los flujos de agua en la red de distribución de la zona del Barrio Ojo de Agua, en la Cabecera Municipal.

Propuesta de solución: Instalar válvula en la red de distribución en la Calle Francisco González Bocanegra.

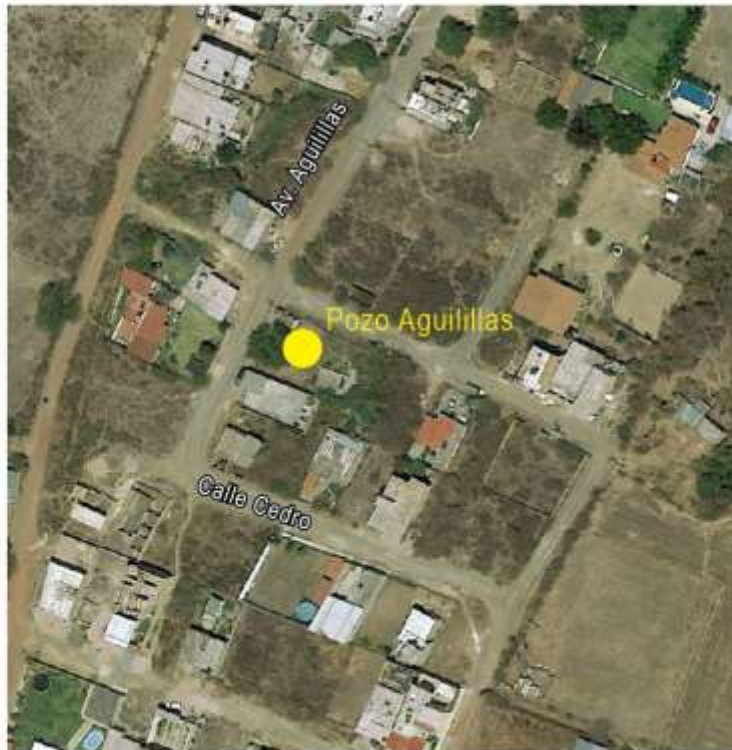
- 9 **Diagnostico:** El pozo de agua que abastece la Localidad de Aguilillas se colapso en 2018 (la presión causada por el movimiento de tierras daño la tubería provocando una drástica reducción de su diámetro y con ello aminoro la producción de agua).

Propuesta de solución: Perforación de un nuevo pozo en la localidad de Aguilillas con las siguientes características:
Profundidad de 160 m
Perforación de 14"
Filtro de grava de ¼"
Ademe de canastilla a 8"

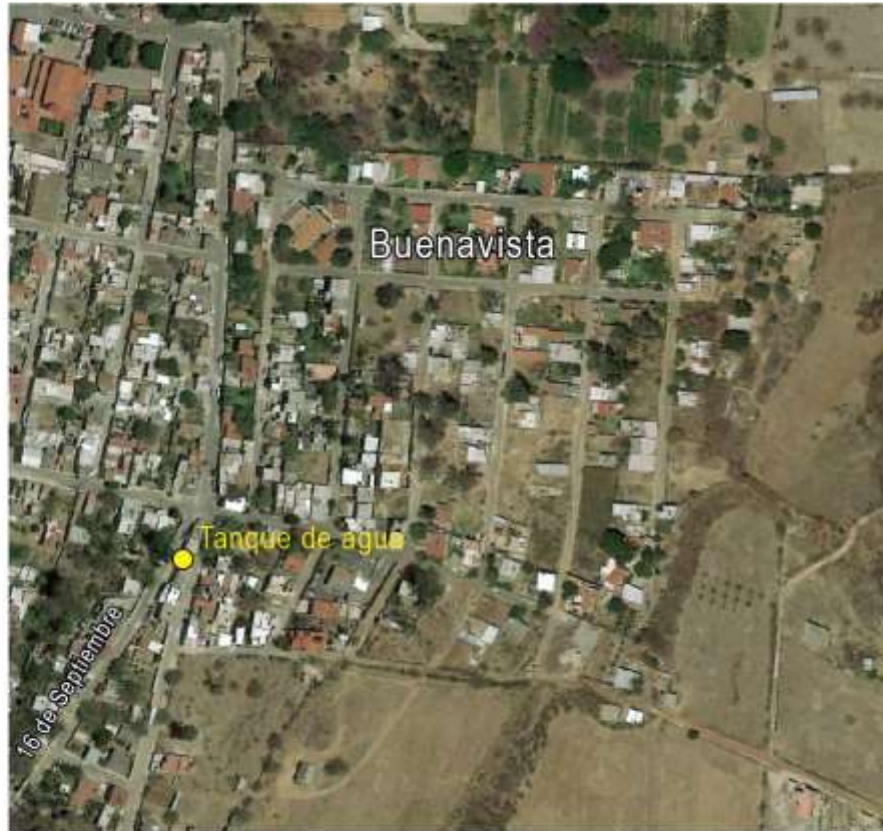
- 10 **Diagnostico:** El tanque de agua de la Calle 16 de Septiembre de la Localidad de Buenavista (tanque de abajo) presenta derrames ocasionales que provocan inundaciones en la casa contigua.

Propuesta de solución: Colocar flotador automático en la cisterna para evitar derrames de agua que afecten a las viviendas cercanas.

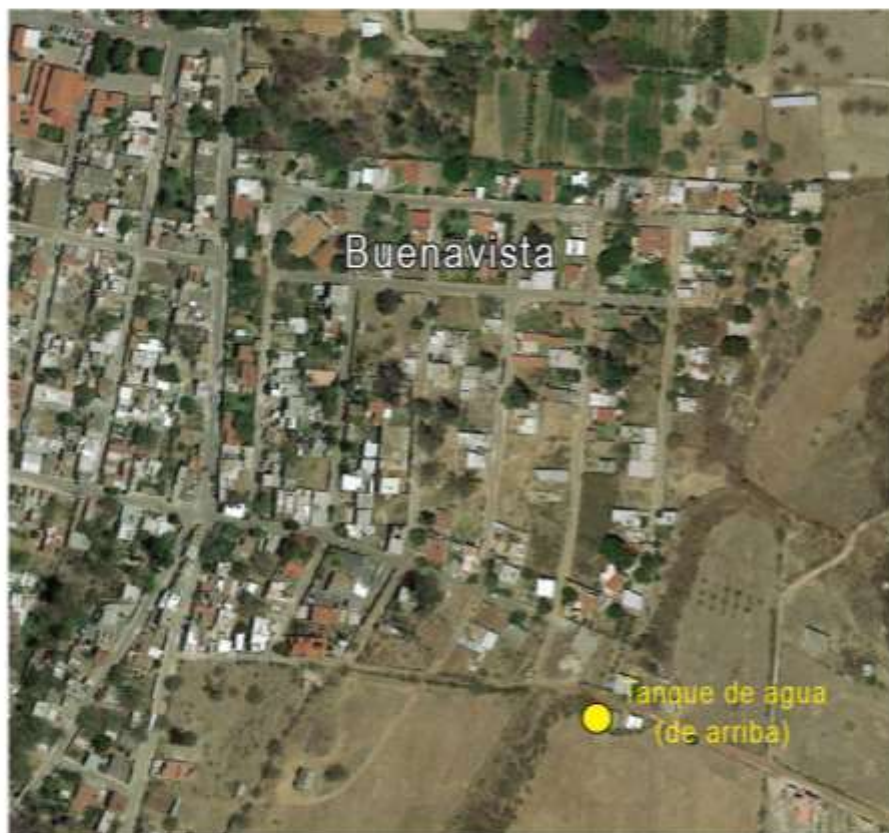
1) Diagnóstico: En el tanque de agua "de arriba" de la Localidad de Buenavista, parte de la red de distribución se localiza dentro de algunas propiedades.

Propuesta de solución: Diseñar e instalar una nueva red de distribución para el "Pozo de Arriba" de la Localidad de Buenavista.

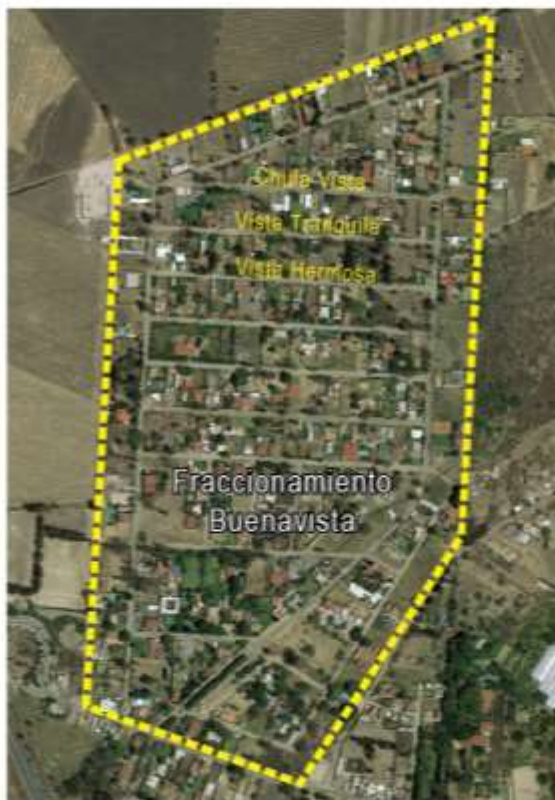
12 **Diagnostico:** El Fraccionamiento Buenavista, de la Localidad de Buenavista tiene una red de distribución de agua potable muy antigua y algunos trazo están al interior de las propiedades.

Propuesta de solución: Construir una nueva red de agua potable de manera programada, se iniciará con las siguientes calles:

- Vista Hermosa (longitud de 400 m).
- Vista Tranquila (longitud de 400 m).
- Chula Vista (longitud de 400 m).

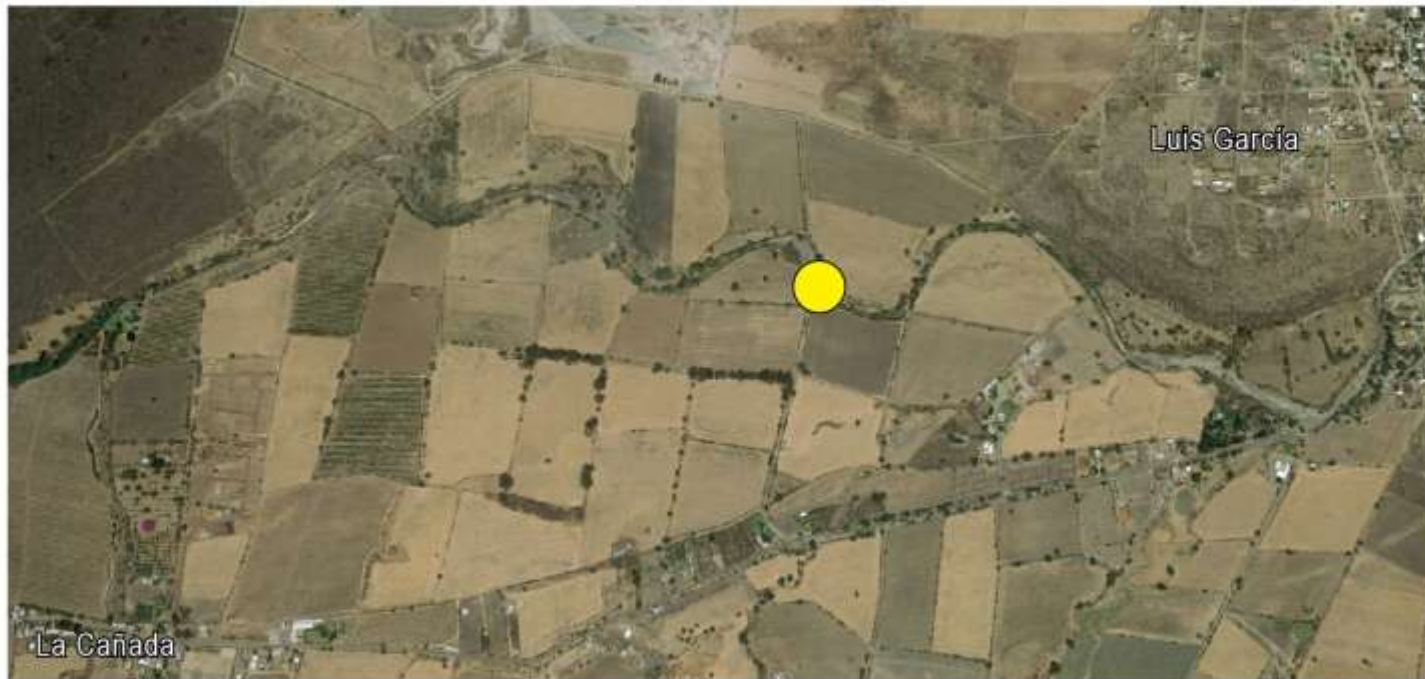
13 *Diagnostico:* La red de agua potable de La Cañada a Cedros en su cruce por el arroyo en Chiquilista se colapsa en repetidas ocasiones, ya que la línea crea una parábola al cruzar el arroyo y esto provoca que se taponee.

Propuesta de solución: Construir una estructura a nivel de arrastre del arroyo para la tubería de agua potable.

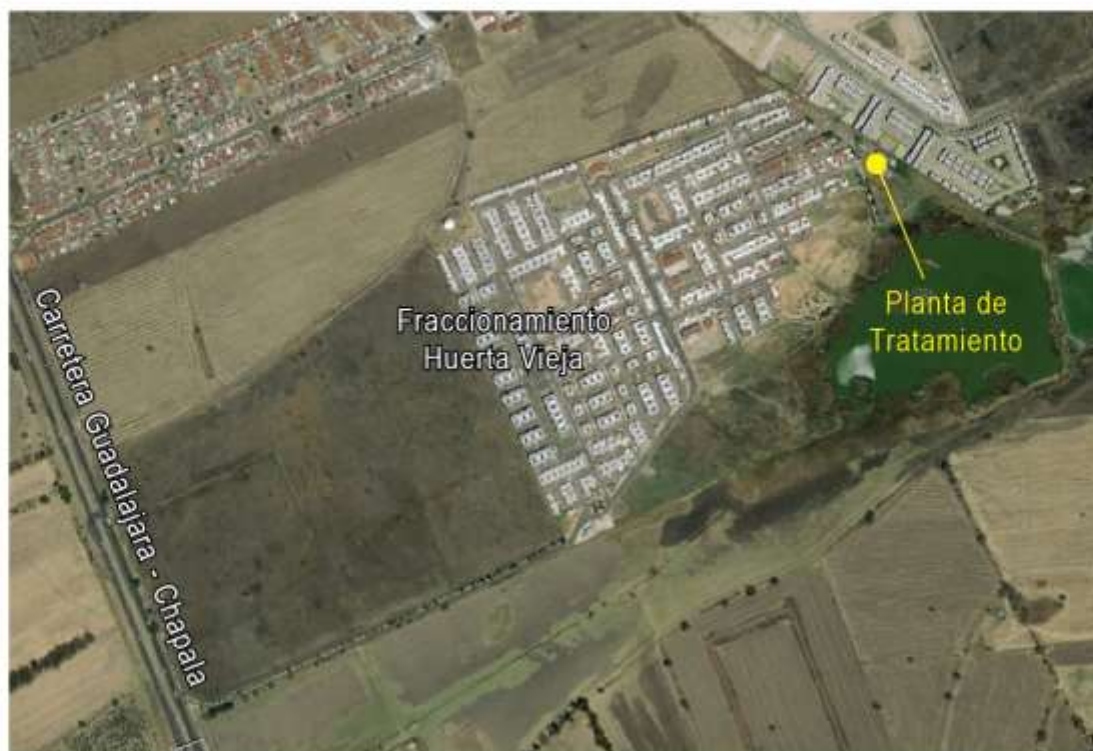
14 **Diagnostico:** La planta de tratamiento del Fraccionamiento Huerta Vieja no se encuentra en funcionamiento.

Propuesta de solución: Rehabilitar la planta de tratamiento del Fraccionamiento Huerta Vieja.

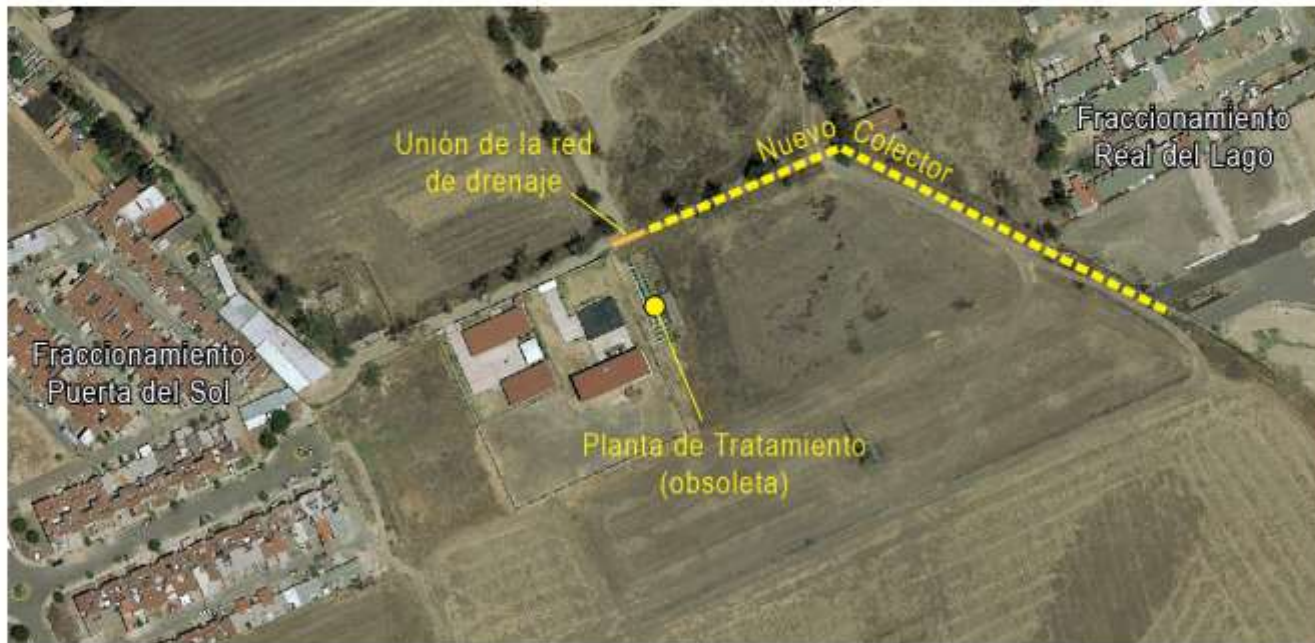
15 **Diagnostico:** La planta de tratamiento del Fraccionamiento Puerta del Sol es obsoleta (no se encuentra en funcionamiento).

- Propuesta de solución:**
- Desconectar la red de drenaje de la planta de tratamiento y tapar con tierra la planta.
 - Unir la red de drenaje a la altura de la planta de tratamiento.
 - Construir colector del Fraccionamiento Puerta del Sol al colector principal del Fraccionamiento Real del Lago.

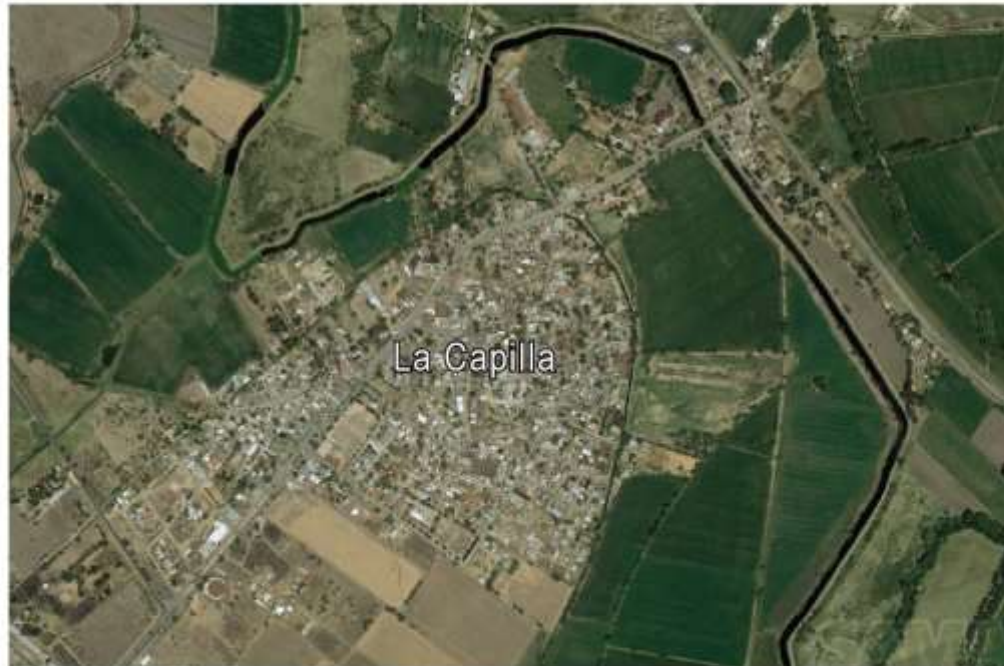
La Localidad de La Capilla presenta la siguiente problemática:

- Las líneas principales de distribución de agua potable son muy antiguas.
- Algunas líneas se encuentran abajo de propiedades urbanas.
- El pozo de agua es insuficiente para cubrir los requerimientos de la población.
- No se cuenta con planta de tratamiento de aguas residuales.

- Construcción de una nueva red de distribución de agua potable.
- Hacer un estudio técnico para ubicar y perforar un nuevo pozo de agua en La Capilla.
- Elaborar un estudio técnico para ubicar y construir una planta de tratamiento de aguas residuales.

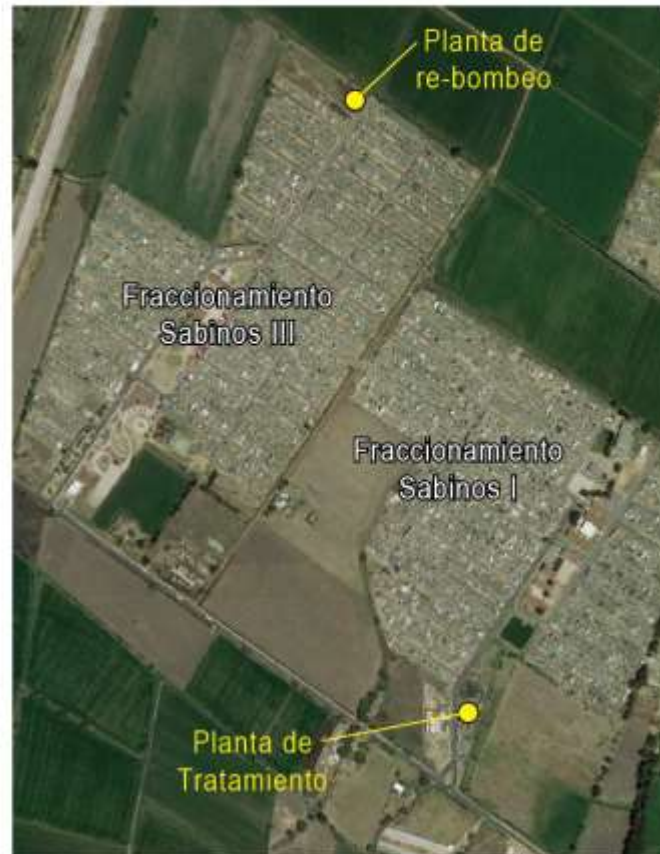
17 *Diagnostico:* En el Fraccionamiento Sabinos III las aguas residuales se re-bombean a la planta de Sabinos I, los técnicos reportan que no se da abasto para re-bompear toda el agua residual.

Propuesta de solución: Realizar un estudio técnico para conocer la viabilidad de una nueva planta de tratamiento en el Fraccionamiento Sabinos III o cambiar las bombas de re-bombeo por unas de mayor capacidad.

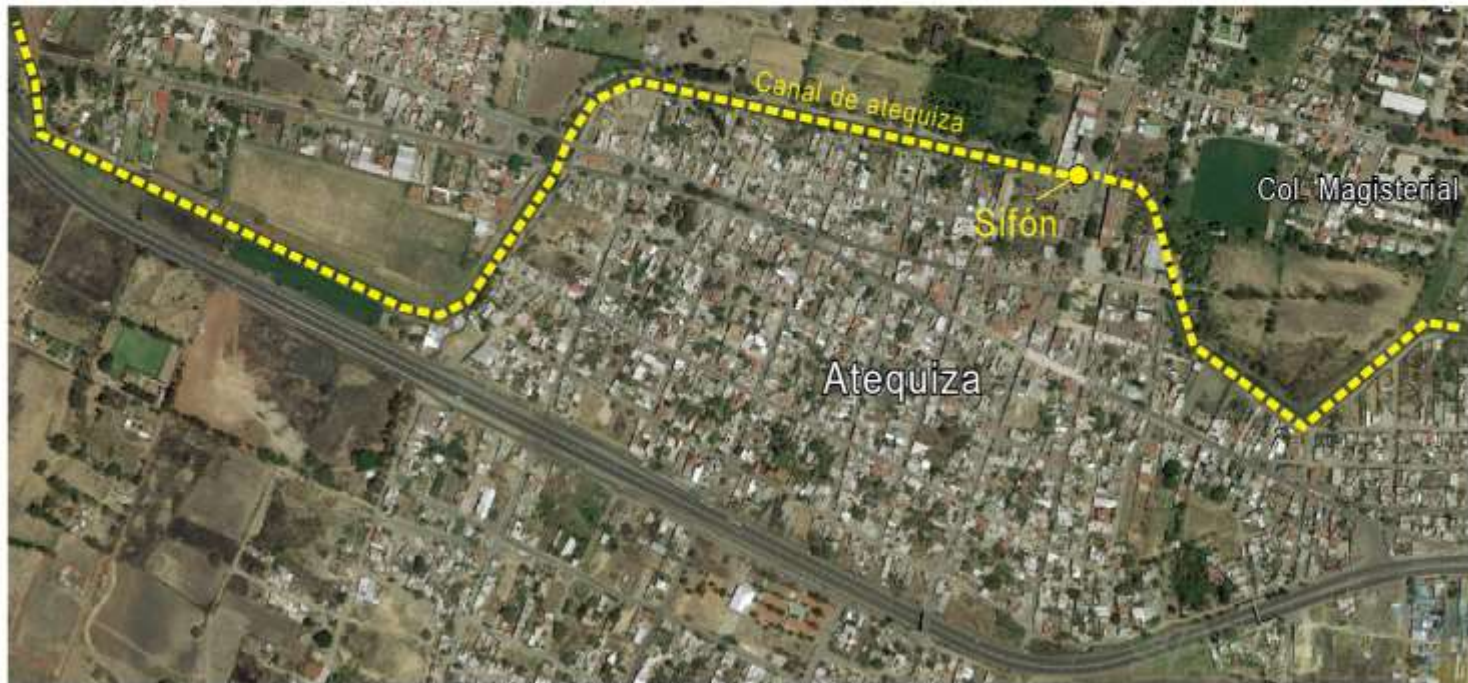
La Localidad de Atequiza presenta las siguientes áreas de mejora:

- Algunas líneas de la red de distribución de agua potable son muy antiguas.
- El sifón del drenaje que atraviesa el canal a la altura del teatro es insuficiente (cuando se azolva el sifón el drenaje sale a las viviendas cercanas).
- El canal de Atequiza en temporal de lluvias se ha desbordado causando inundaciones en la zona urbana (sobre todo en la Col. Magisterial).

- Substituir la red de distribución de agua potable (más antigua) en la Localidad de Atequiza.
- Realizar un Estudio Técnico para solucionar la problemática del sifón, ya sea substituirlo por uno de mayor capacidad o cambiarlo por tubería de acero.
- Desazolver el Canal de Atequiza (en el tramo de la Col. Magisterial hasta pasando la Cruz Roja).

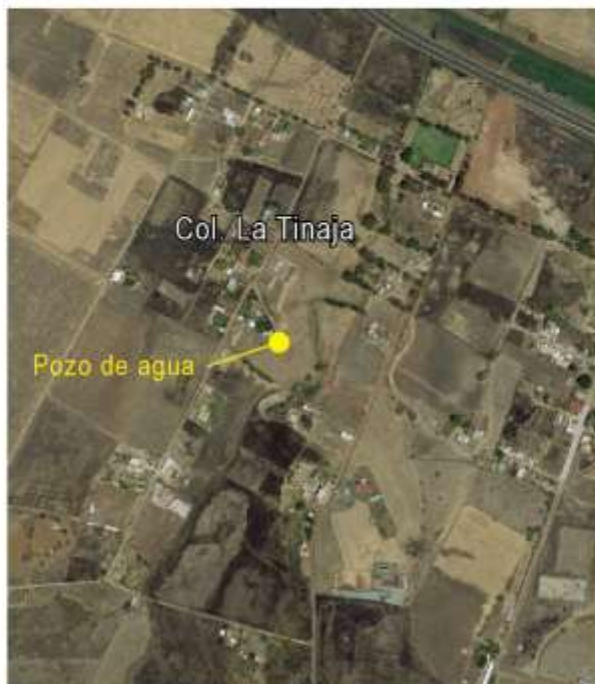
- En la Colonia La Tinaja de la Localidad de Atequiza existen muchas tomas clandestinas que utilizan el pozo de agua ubicado en esa colonia (los vecinos construyeron varias líneas de las que están conectados).
- En el padrón de usuarios se tienen muy pocos usuarios registrados.
- Los gastos de operación del pozo superan en mucho el cobro realizado en la zona, que se ve afectado por la gran cantidad de tomas clandestinas.

- Elaborar Cartografía actualizada de la zona (planos urbanos con limites de propiedades).
- No utilizar el pozo con el fin de detectar las tomas clandestinas.
- Atender con el servicio de pipas los predios que se tienen registrados en el padrón de usuarios del SAMAPA.
- Construir una nueva línea de conducción para el pozo de La Tinaja.
- Registrar en el padrón de usuarios todos los predios de la colonia.

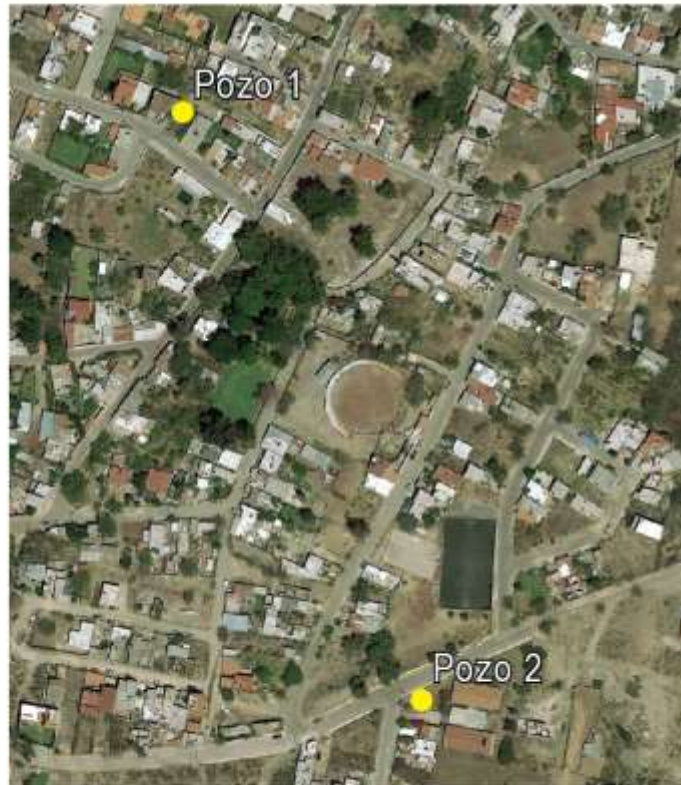
20 Diagnostico: La Cabecera Municipal se abastece de dos pozos de agua que presentan la siguiente problemática.

Pozo 1. Debido a la poca cantidad de agua que contiene el pozo, se esta extrayendo arena adicionada al agua.

Pozo 2. La falta de agua en el pozo esta provocando que la bomba arroje mucho aire.

- Realizar estudios de prospección para definir la ubicación de un nuevo pozo.
- Construcción de un nuevo pozo en la Cabecera Municipal.

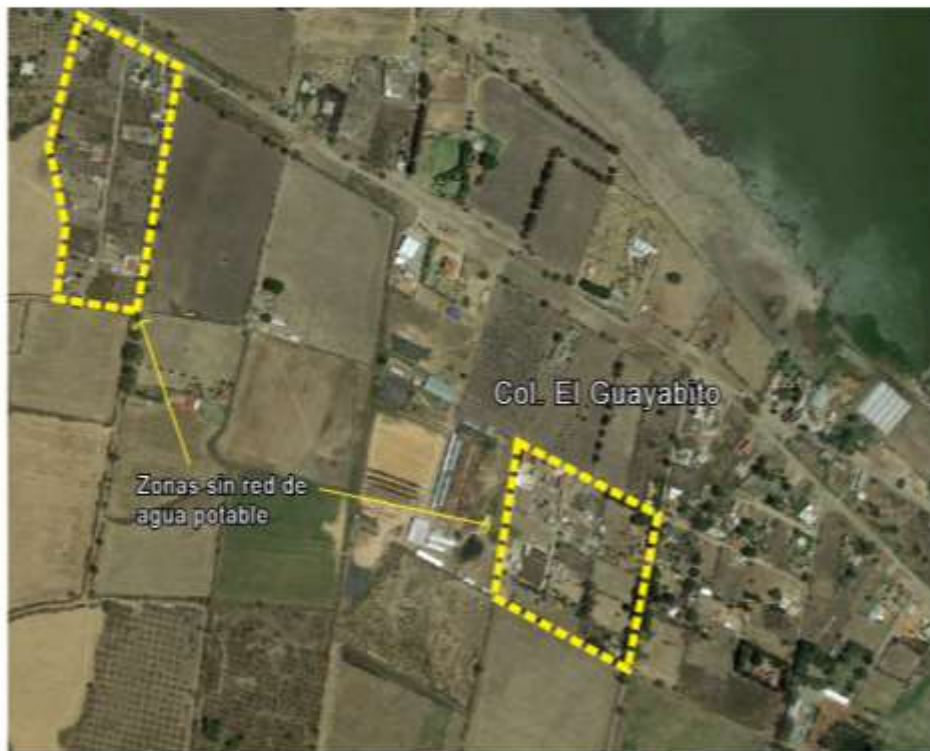
21 **Diagnostico:** Existen dos zonas urbanas que no tienen el servicio de agua potable en la Col. El Guayabito, Localidad de Aguilillas.

- Realizar un estudio para definir el trazo de la red de distribución en las zonas afectadas de la Col. El Guayabito, Loc. de Aguilillas.
- Construcción de la red de distribución de agua potable en las zonas que no disponen del servicio en la Col. El Guayabito, Loc. de Aguilillas.

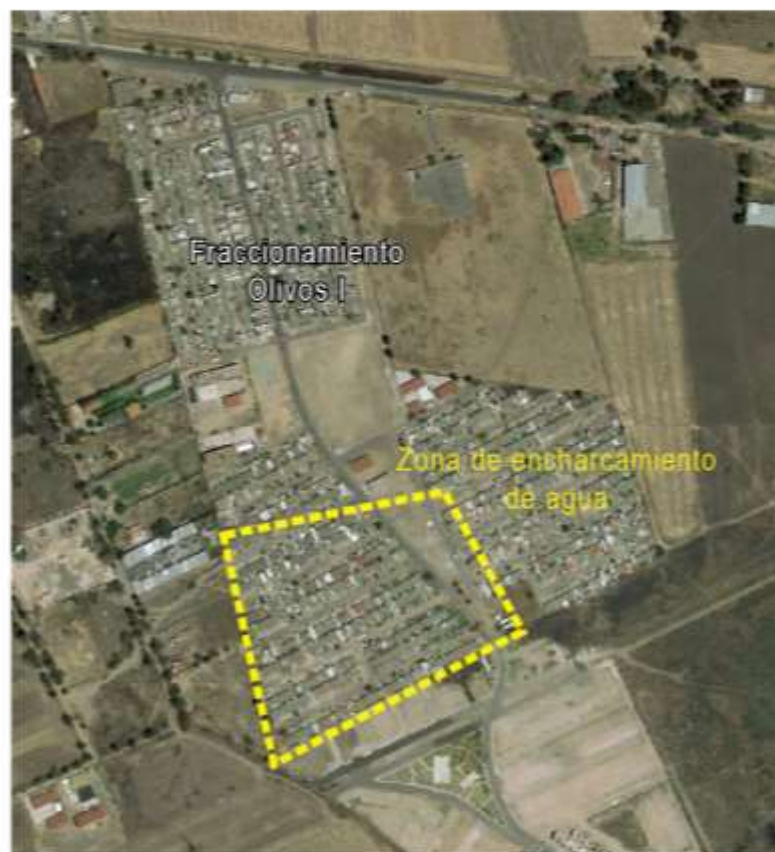
22 *Diagnostico:* En el Fraccionamiento Olivos I se detectan continuamente encharcamientos de agua, se desconoce su causa.

Propuesta de solución: Realizar un estudio técnico para verificar si los encharcamientos de agua son originados por fugas de la red de agua potable o por la existencia de nacimientos de agua.

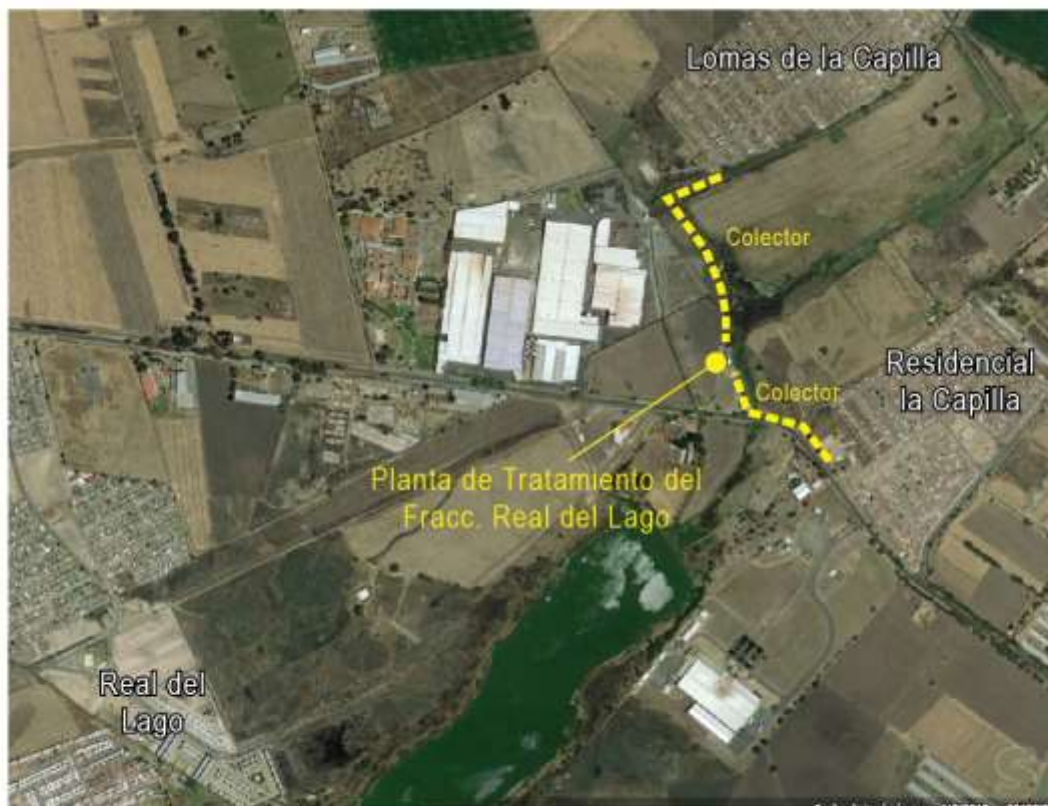
23 **Diagnostico:** Los Fraccionamientos de Lomas de la Capilla y Residencial la Capilla no tratan sus aguas residuales.

- Realizar un Estudio Topográfico que verifique si los niveles del terreno permiten la conexión del drenaje de Lomas de la Capilla a la Planta de tratamiento del Fraccionamiento Real del Lago.
- Conectar el drenaje de los Fraccionamientos Lomas de la Capilla y Residencial la Capilla a la planta de tratamiento del Fraccionamiento Real del Lago.

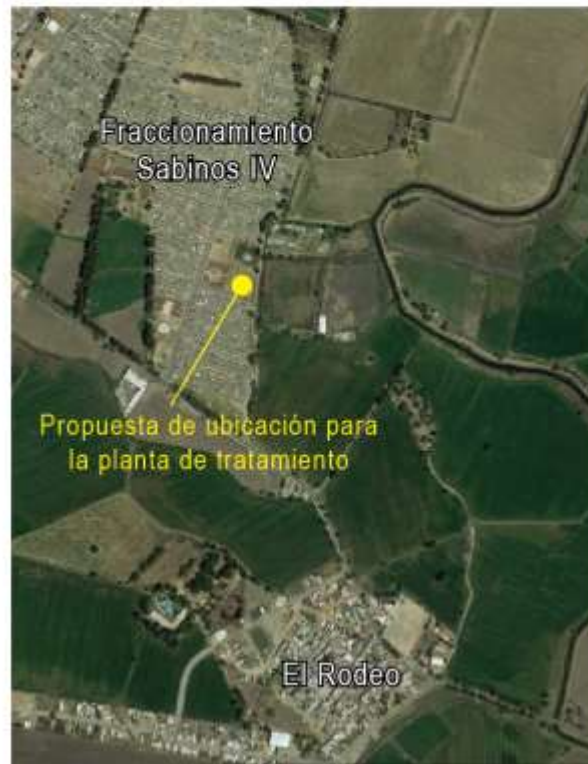
24

El Fraccionamiento Sabinos IV y la Localidad de El Rodeo no cuentan con planta de tratamiento de aguas residuales.

Realizar un estudio técnico para construir una planta de tratamiento que de servicio a las dos localidades.

- Verificar la viabilidad para la ubicación de la planta de tratamiento en el Fraccionamiento Sabinos IV.
- Verificar si la nivelación del terreno permite conectar la red de drenaje de El Rodeo a Sabinos IV.
- Rehabilitar líneas de agua potable y drenaje en el Rodeo.

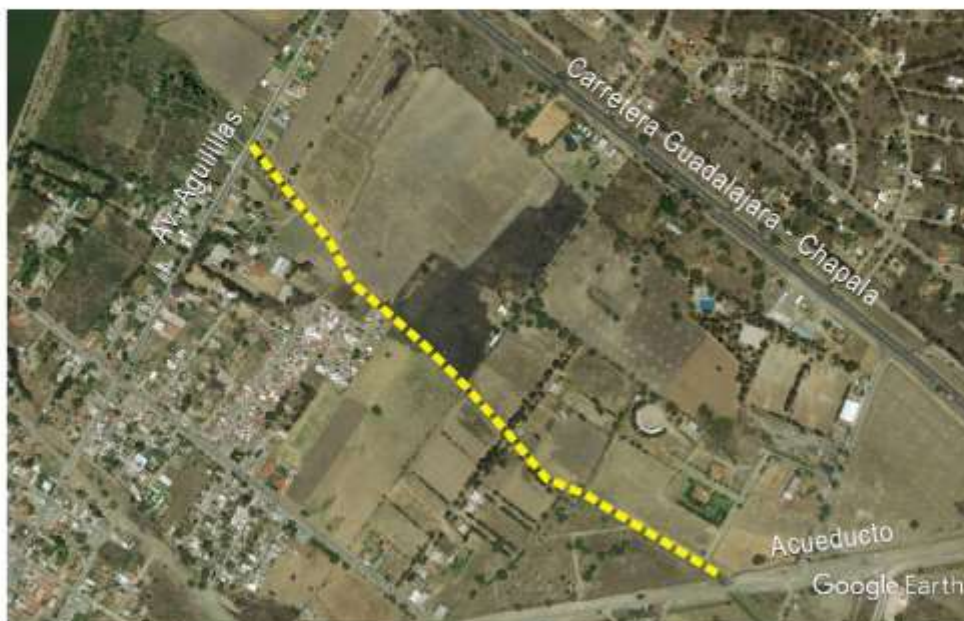
25 **Diagnostico:** No existe colector de la Av. Aguilillas al Acueducto.

Propuesta de solución: Construir el colector faltante en su tramo de la Av. Aguilillas al Acueducto con una longitud aproximada de 1,050 m.

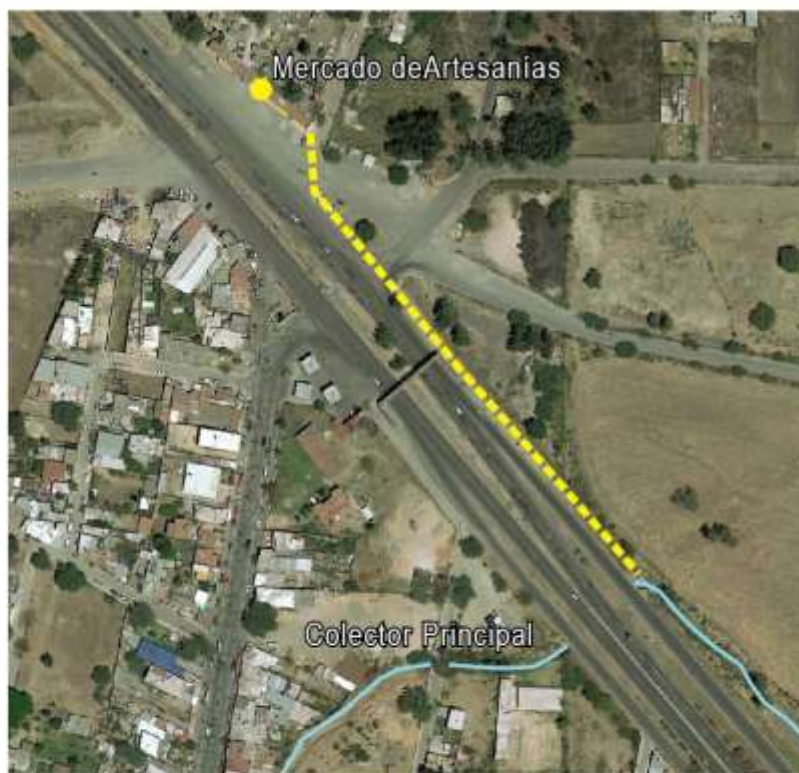
26 *Diagnostico:* El Mercado de Artesanías en la Cabecera Municipal (junto al Panteón), no cuenta con sistema de drenaje.

Propuesta de solución: Construir la conexión del drenaje del Mercado de Artesanías al colector principal de la Cabecera Municipal (longitud aproximada de 300 m).

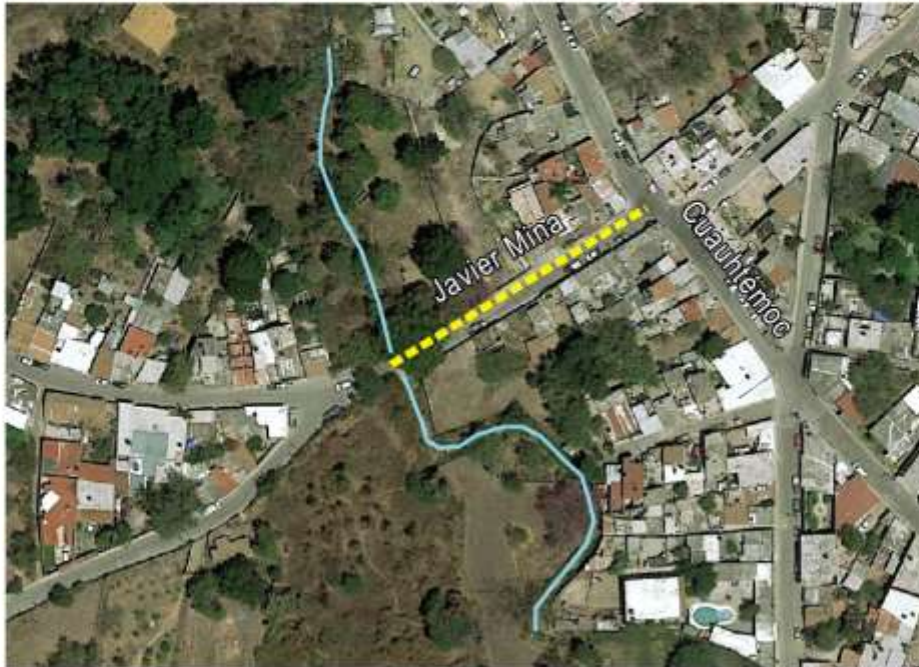
27 **Diagnostico:** El sistema de drenaje en la calle Javier Mina en el tramo entre el arroyo y la Calle Cuauhtémoc, se encuentra obsoleto.

Propuesta de solución: Construcción de nueva red de drenaje en la Calle Javier Mina en el tramo entre el cruce del arroyo y la Calle Cuauhtémoc (con una longitud aproximada de 83 m).

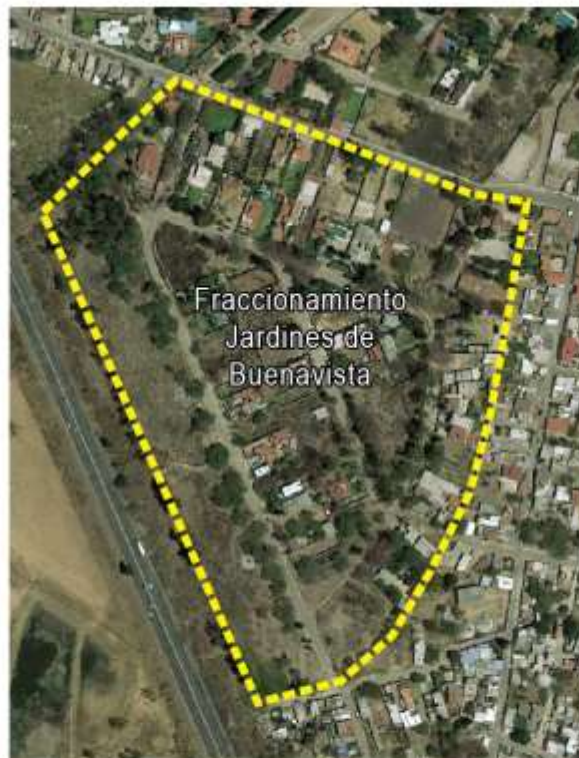
28 **Diagnostico:** El Fraccionamiento Jardines de Buenavista, de la Localidad de Buenavista no cuenta con red de drenaje.

Propuesta de solución: Instalación de una red de drenaje para el Fraccionamiento Jardines de Buenavista, de la Localidad de Buenavista.

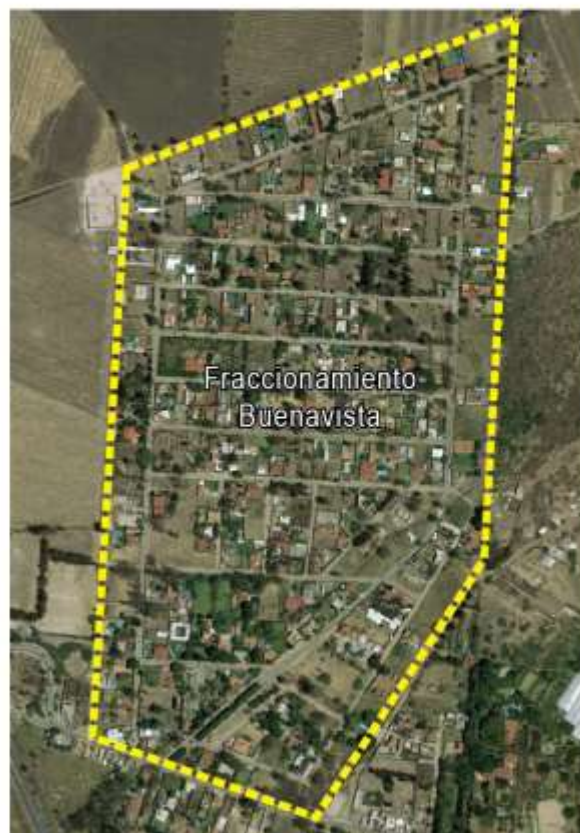
29 **Diagnóstico:** El Fraccionamiento Buenavista, de la Localidad de Buenavista no cuenta con red de drenaje.

Propuesta de solución: Instalación de una red de drenaje para el Fraccionamiento Buenavista, de la Localidad de Buenavista.

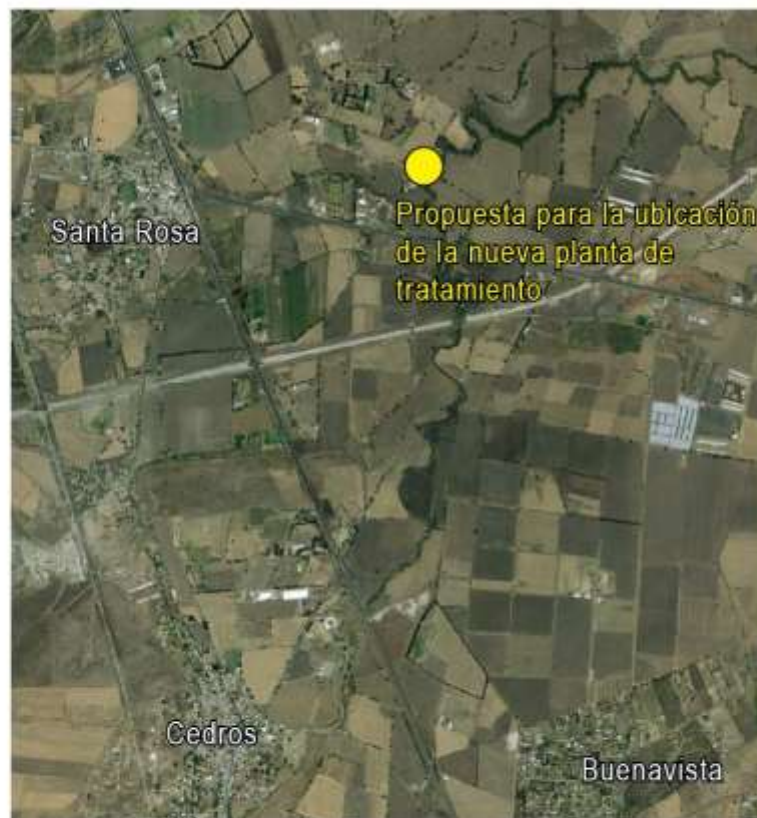
30 **Diagnostico:** Las Localidades de Buenavista, Cedros y Santa Rosa no tratan sus aguas residuales.

Propuesta de solución: Construir una planta de tratamiento que trate las aguas residuales de Buenavista, Cedros y Santa Rosa. En la imagen se indica la propuesta para su ubicación (20°23'59.91" N, 103°13'20.36" W).

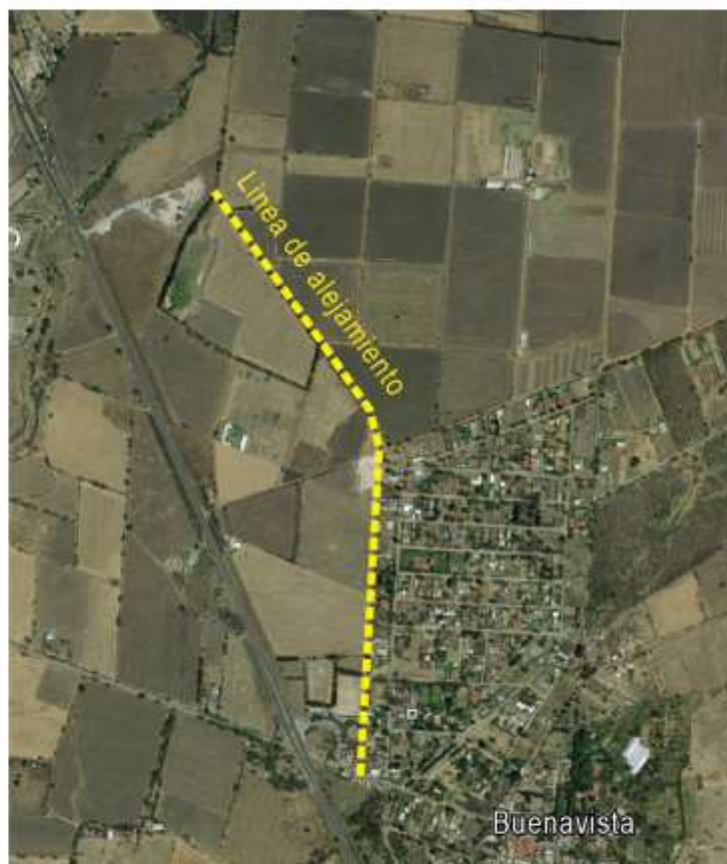
31 **Diagnostico:** La línea de alejamiento de drenaje de la Localidad de Buenavista es obsoleta.

Propuesta de solución: Reconstruir la línea de alejamiento de drenaje de la Localidad de Buenavista (1,600 m).

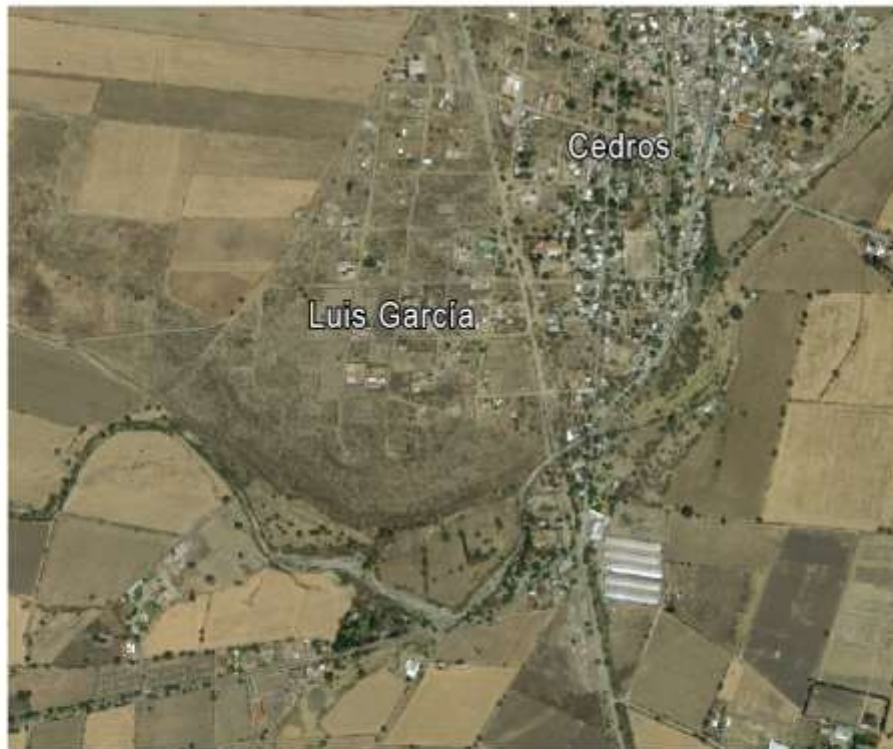
- 32 Diagnostico:** La Localidad de Luis García se abastece de agua del pozo de La Cañada, se requiere bombear el agua una distancia aproximada de 2.3 km, los costos por la prestación del servicio se ven afectados por este bombeo.

Propuesta de solución: Construir un pozo de agua en las inmediaciones de la Localidad de Luis García.

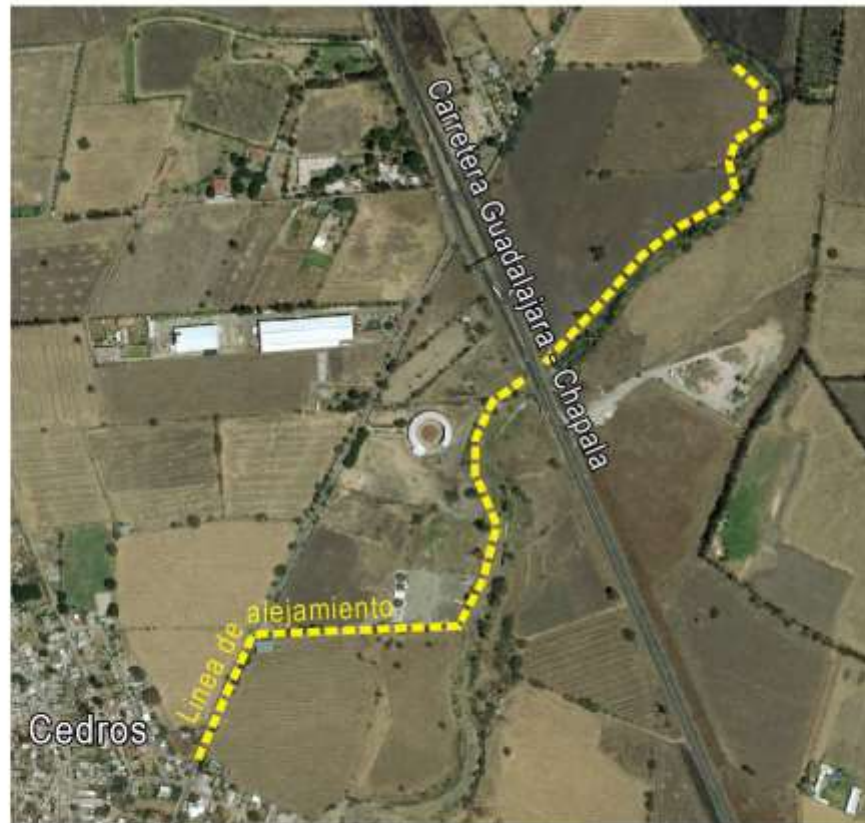
33 **Diagnostico:** No existe línea de alejamiento de drenaje en la Localidad de Cedros hacia la carretera.

Propuesta de solución: Construir línea de alejamiento de drenaje de la Localidad de Cedros a la Carretera Guadalajara - Chapala.

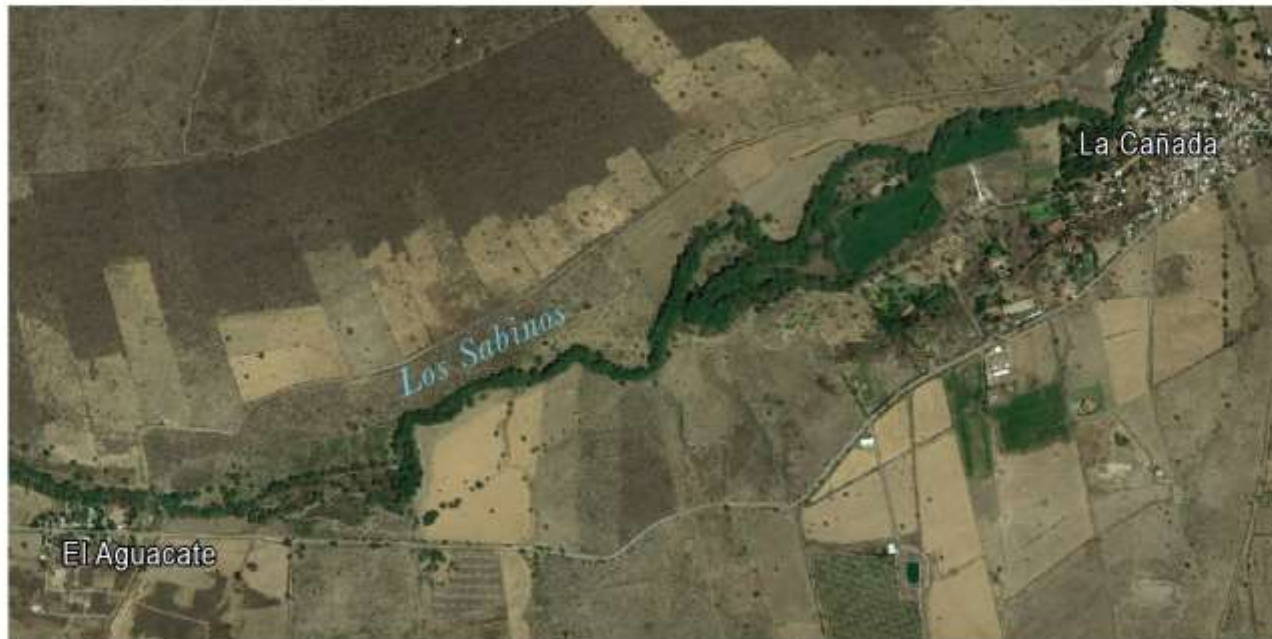
34 **Diagnostico:** Las Localidades de la Cañada y el Aguacate vierten sus aguas residuales al arroyo Los Sabinos.

Propuesta de solución: Construir un humedal para tratar las aguas residuales de La Cañada y el Aguacate.

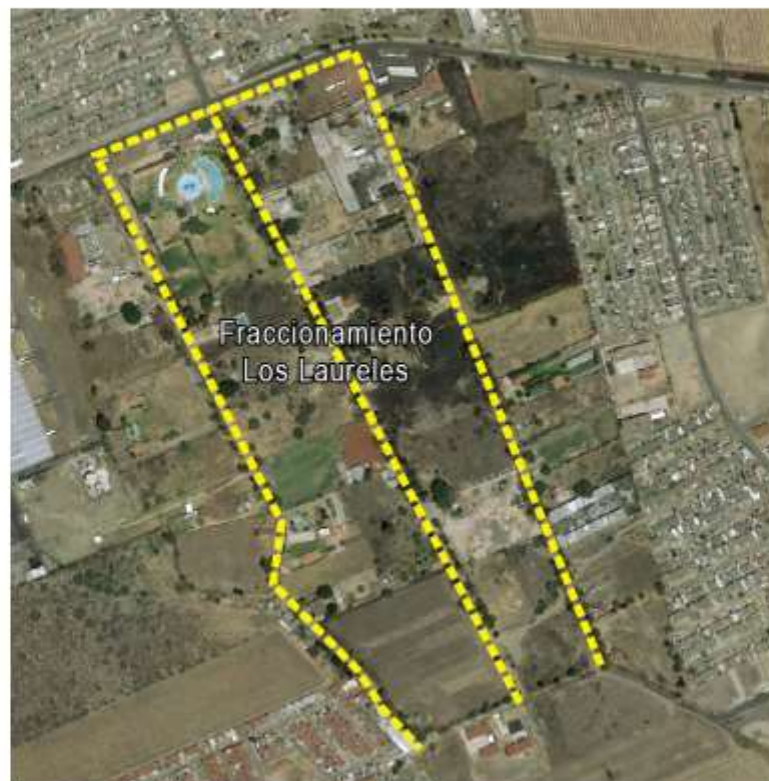
35 **Diagnostico:** La red de distribución de agua potable en el Fraccionamiento Los Laureles es muy antigua y obsoleta.

Propuesta de solución: Renovar la red de distribución de agua potable en el Fraccionamiento Los Laureles (longitud aproximada de 2,650 m).

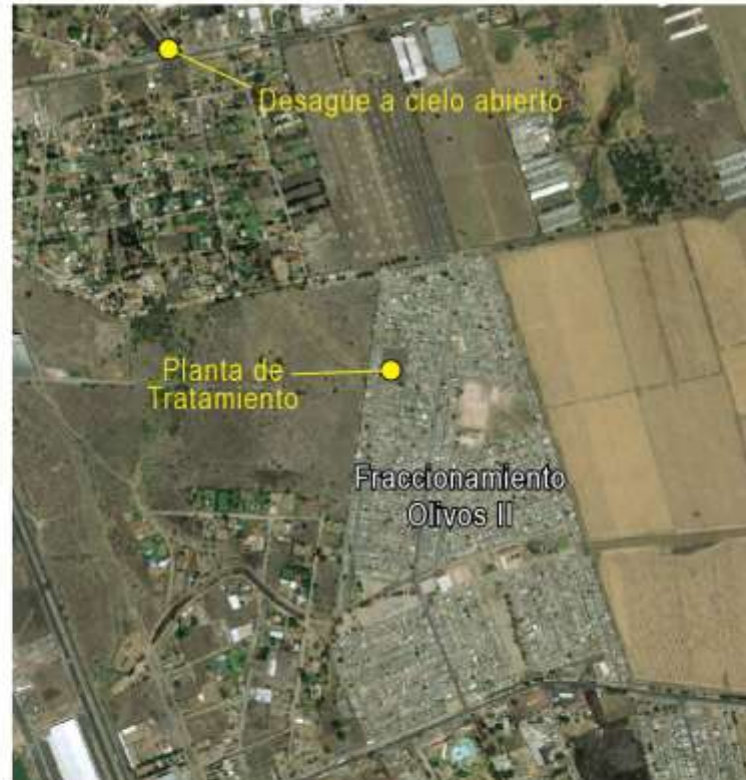
- 36 **Diagnostico:** La planta de tratamiento del Fraccionamiento Olivos II no se encuentra en funcionamiento, el drenaje sin tratamiento se vierte a cielo abierto (al Municipio de Tlajomulco de Zúñiga).

Propuesta de solución: Rehabilitar la planta de tratamiento del Fraccionamiento Olivos II.
