Programa de Trabajo Anual

2019

SISTEMA ADMINISTRATIVO MUNICIPAL DE AGUA POTABLE Y
ALCANTARILLADO DEL MUNICIPIO DE IXTLAHUACÁN
DE LOS MEMBRILLOS, JALISCO

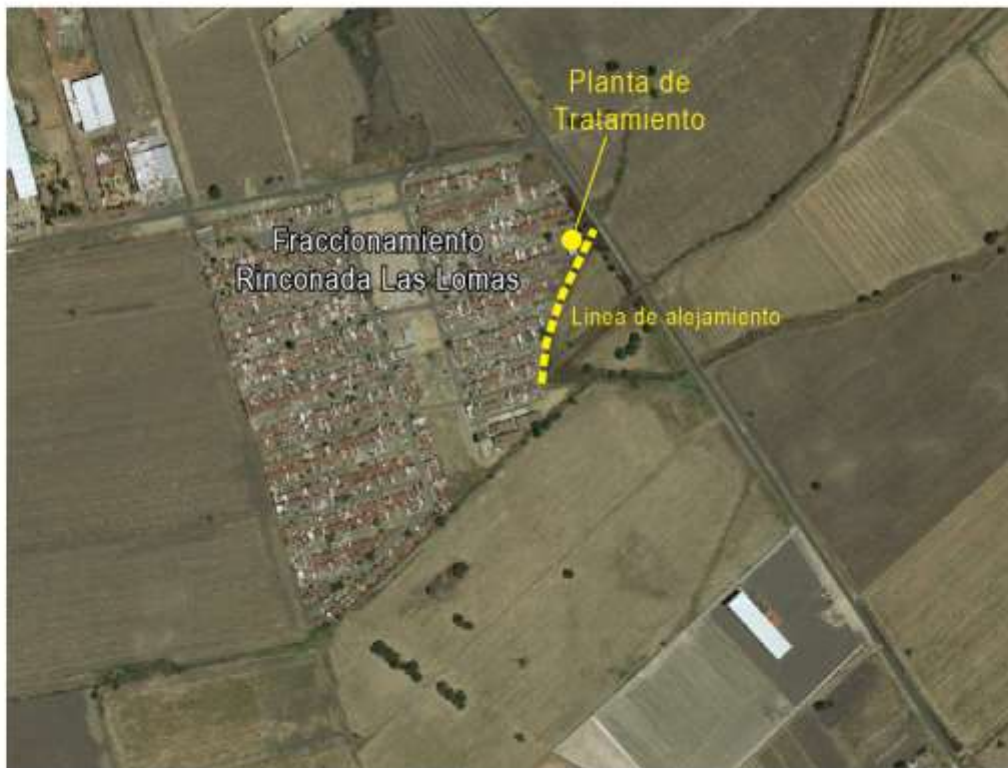
37 *Diagnostico:* La planta de tratamiento del Fraccionamiento Rinconada Las Lomas no se encuentra en funcionamiento.

- Rehabilitar la planta de tratamiento del Fraccionamiento Rinconada Las Lomas.
- Acanalar línea de alejamiento de la red de drenaje en el arroyo (200 m).

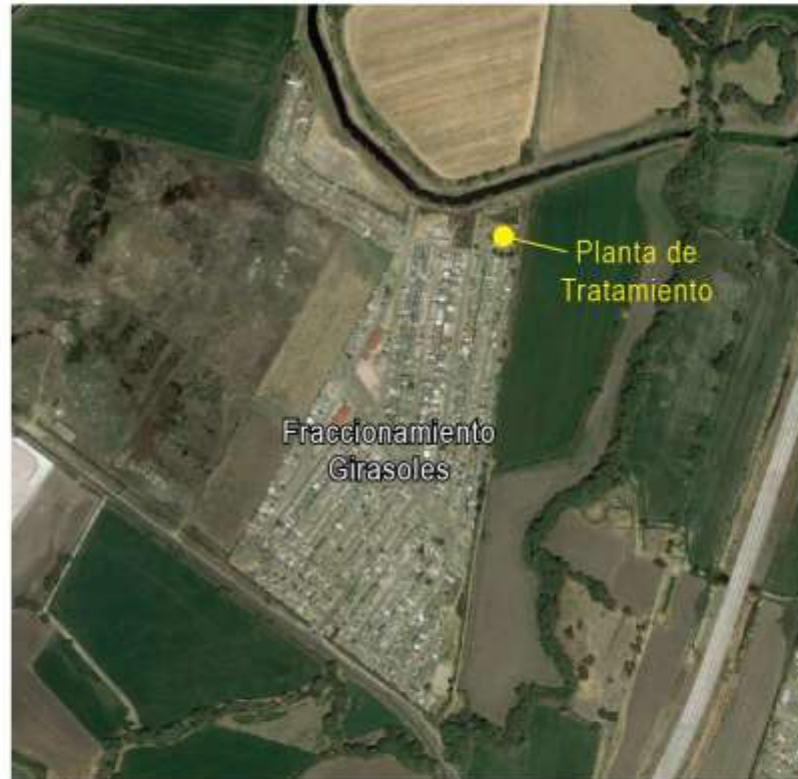
38 *Diagnostico:* La planta de tratamiento del Fraccionamiento Girasoles no se encuentra en funcionamiento.

Propuesta de solución: Rehabilitar la planta de tratamiento del Fraccionamiento Girasoles.
