REPORTE ÁREA TÉCNICA SAMAPA

(JULIO, AGOSTO Y SEPTIEMBRE)

REPORTE TRIMESTRAL

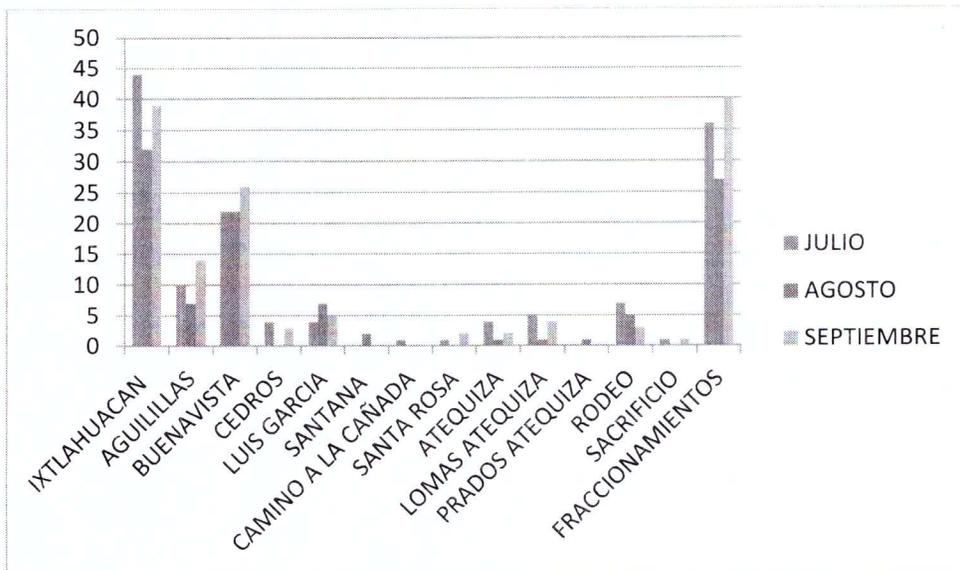
Grafica 1. Numero de reportes por localidades localidades.

El cual se concluyeron exitosamente los 527 reportes generados por los ciudadanos en distintas localidades del municipio de Ixtlahuacán de los Membrillos

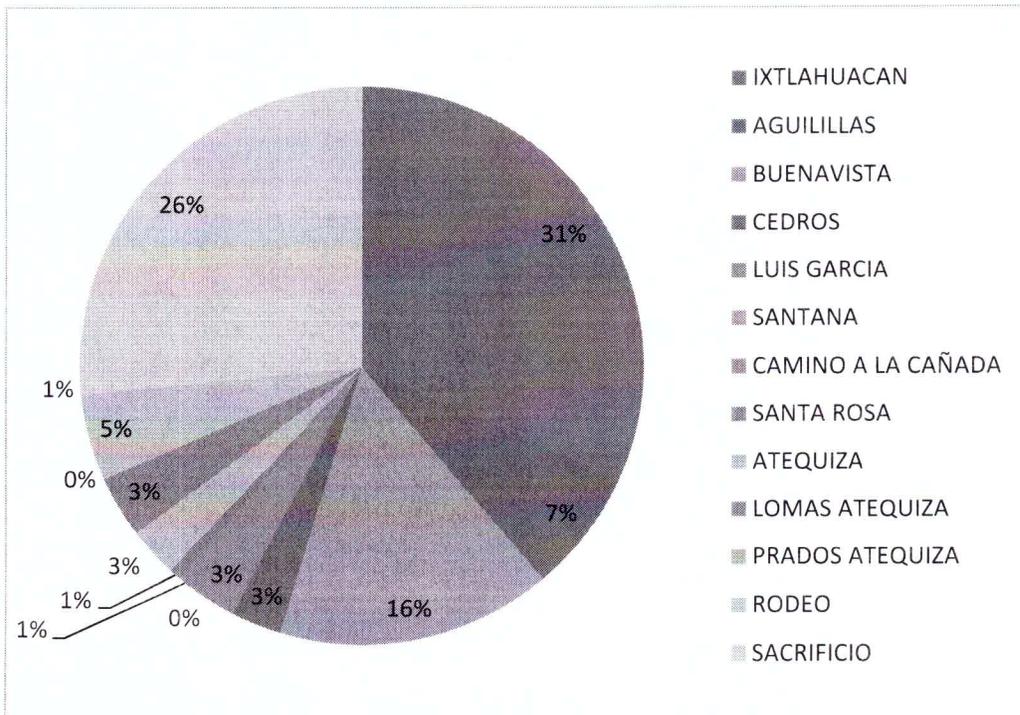
Grafica 2. Porcentaje de reportes
